High temperature corrosion damage in tubular heat exchangers manifold resulting from poor flow conditions and local overheating.

CFD analysis

Uszkodzenia korozyjne wysokotemperaturowe w kolektorze rurowego wymiennika ciepła wynikające z niekorzystnych warunków przepływu i miejscowego przegrzania. Analiza CFD

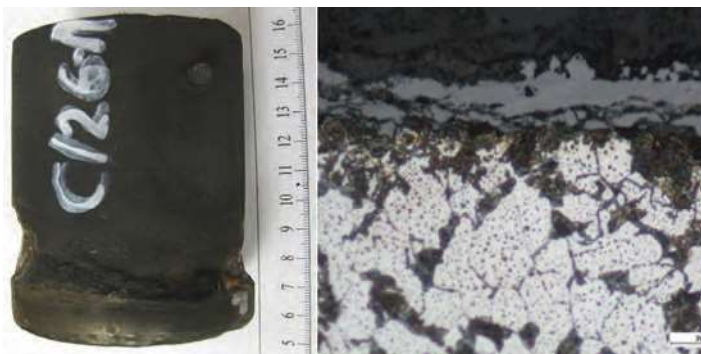
ków żelaza. Warstwa zgromadzona na rurkach przy dolnym dnie sitowym była znacznie grubsza niż w górnych częściach rurek. W odległości ok. 10–20 mm od dna dochodziło do jej oderwania, co powodowało wystąpienie silnej korozji lokalnej, prowadzącej do perforacji rurek (rys. 3). Na pozostałych powierzchniach rurek nie zaobserwowano tego zjawiska.

Obserwacje mikroskopowe za pomocą mikroskopii świetlnej i skaningowej wykazały, że materiał rurek odznaczał się strukturą ferrytyczno-perlityczną, charakterystyczną dla tego typu materiałów (rys. 3). W środkowej części materiału obserwowano strukturę Widmanstattena, charakterystyczną dla stali pracujących w wysokich temperaturach. Po stronie mającej kontakt z pirogazem występowała warstwa tlenków o zróżnicowanej grubości. Dodatkowo widoczne były ślady korozji wysokotemperaturowej. Po stronie mającej kontakt z mieszaniną wodno-parową warstwa tlenków, o ile występowała, miała niewielką grubość.

Fig. 3. Fragment of a boiler tube: a) thinning, b) microstructure of the wall on the outer side

Rys. 3. Fragment rurki z kotła: a) pocienienia, b) mikrostruktura ścianki po stronie zewnętrznej

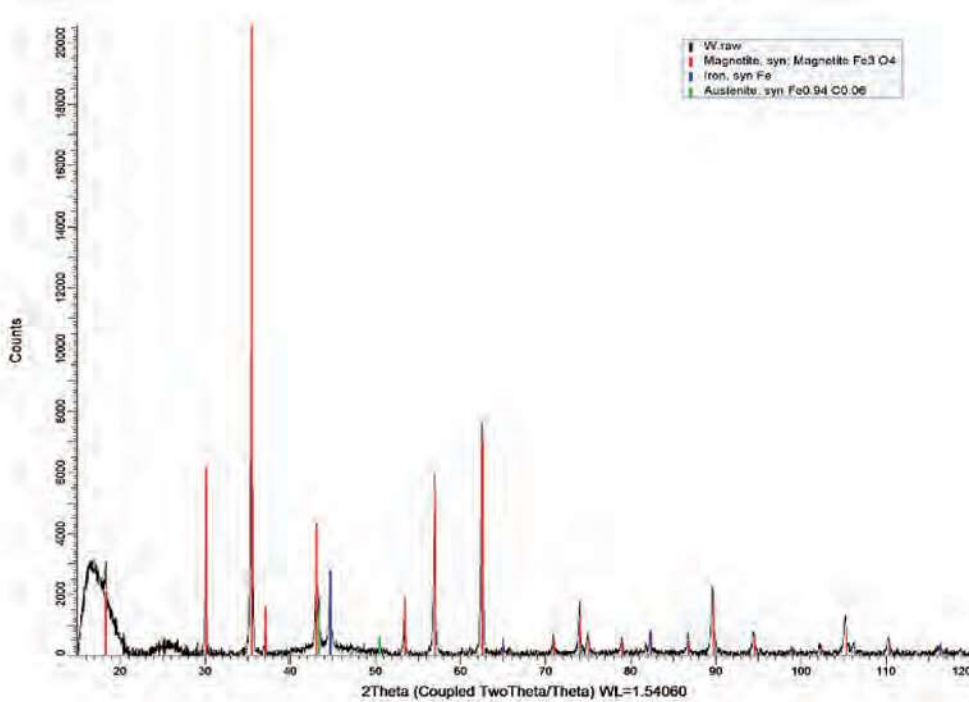
Analiza składu chemicznego w mikroobszarach ujawniła występowanie warstwy składającej się z tlenków żelaza po stronie wodno-parowej (rys. 4).

Dyfraktometryczne badania rentgenowskie wykazały, że osad pobrany z rurek to produkty korozji tego samego rodzaju, składające się głównie z magnetytu (Fe_3O_4), produktu wysokotemperaturowej korozji stali³⁾ (rys. 5).

Fig. 4. Diffraction pattern of a sample taken in May 2016 from the lower part of the EA-1112B boiler tubes
 Rys. 4. Dyfraktogram próbki pobranej w maju 2016 r. z dolnej części rurek kotła EA-1112B

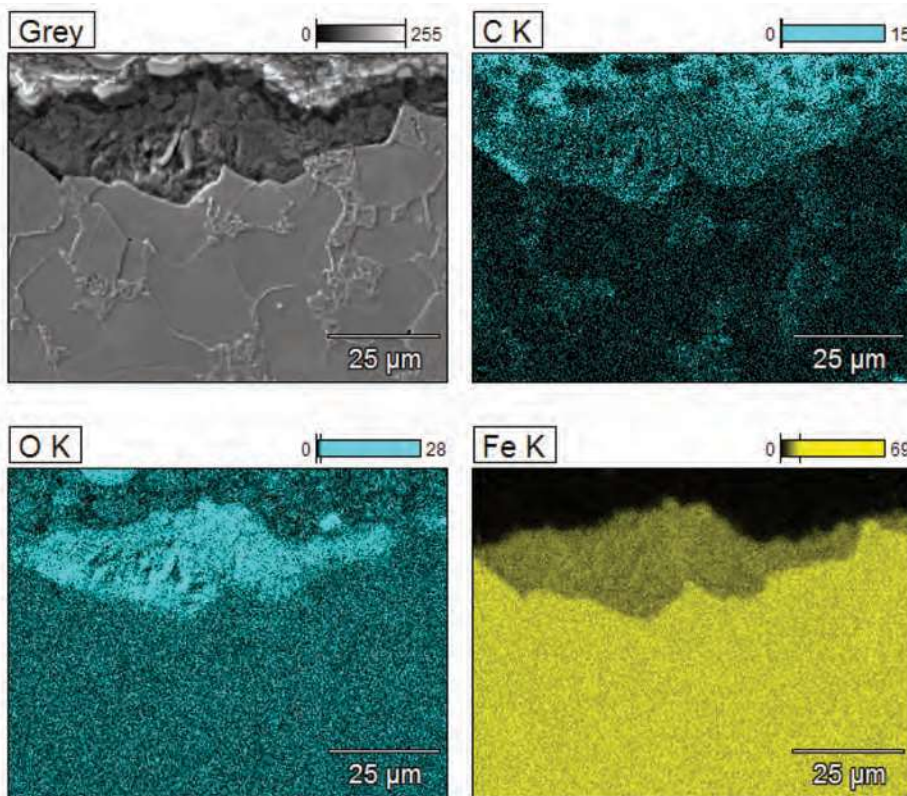
Fig. 5. X-ray analysis of chemical composition in micro-areas (EDS); mapping from the outer side
 Rys. 5. Rentgenowska analiza składu chemicznego w mikroobszarach (EDS); mapping od strony zewnętrznej

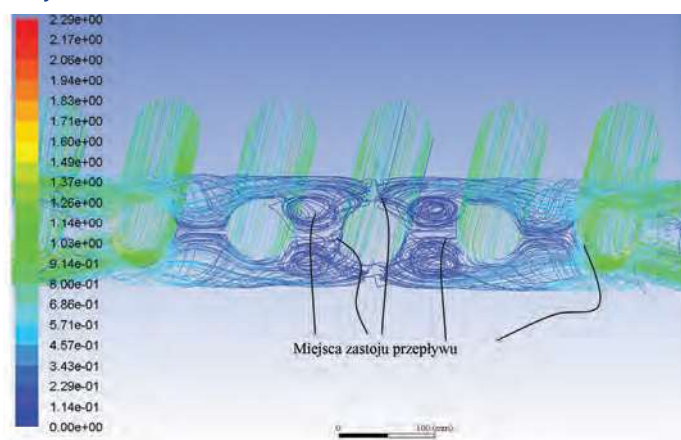
Uzyskane rozkłady prędkości przepływu wskazują na znaczne ich zróżnicowanie widoczne w obszarach gwałtownych zmian przekrojów i kierunku przepływu (rys. 7–10). Największe wartości prędkości występowały na krawędzi wlotu z kanału do przestrzeni międzyrurowej dla skrajnych rurek w rzędzie i wynosiły $v = 2,29$ m/s. Prędkość wody w przestrzeni rurkowej zawierała się w przedziale 0,6–1,1 m/s. W kolektorze wlotowym prędkość początkowa wody o wartości $v = 0,68$ m/s wyraźnie obniżała się w centralnej części, gdzie zasilanie dwustronne powodowało spiętrzenie przepływu, a odprowadzanie wody przez centralną rurkę było stosunkowo niewielkie. W miejscu tym tworzyły się wiry i zastój przepływu. Podobnie w cieniu hydrodynamicznym rurek położonych poza centrum obserwowano strefy zastoju o prędkościach przepływu na poziomie pojedynczych cm/s.

Fig. 7. Streamlines in the collector; view of the central tubes, m/s

Rys. 7. Linie prądu w kolektorze; widok na środkowe rury, m/s

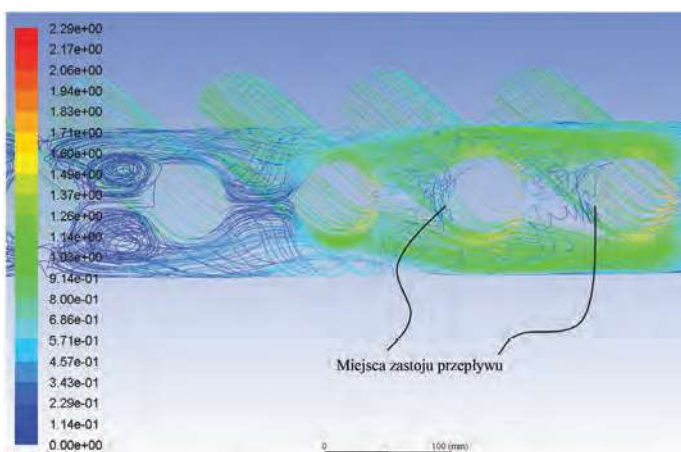
Fig. 8. Streamlines in the collector; view of the edge tubes, m/s

Rys. 8. Linie prądu w kolektorze; widok na rurki brzegowe, m/s

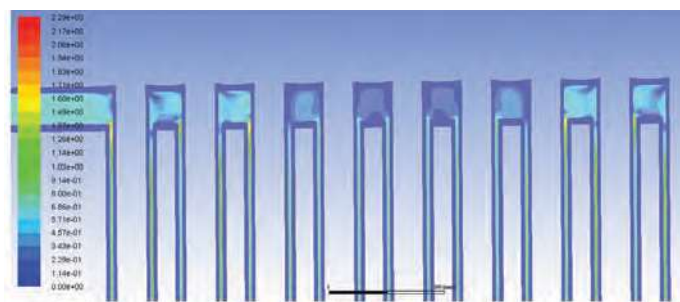
Fig. 9. Flow velocities in the central plane of the exchanger, m/s

Rys. 9. Prędkości przepływu w płaszczyźnie środkowej wymiennika, m/s

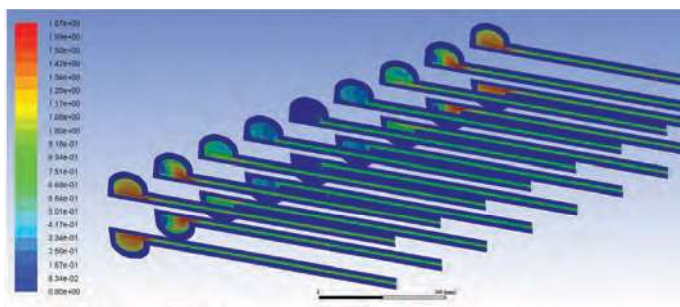
Fig. 10. Velocity field in the cross-sections of each tube, m/s

Rys. 10. Pole prędkości w przekrojach poprzecznych każdej rury, m/s

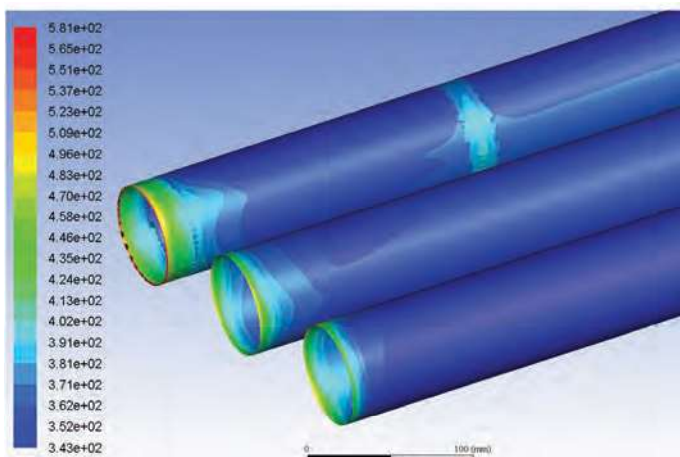
Temperatura powierzchni zewnętrznej rurki osiągała maksimum $T = 480^\circ\text{C}$ na krawędzi połączenia z dnem kolektora (rys. 11). W dalszej części rurki rozkład temperatury był umiarkowanie nierównomierny z wyższymi wartościami w miejscach zastoju przepływu. W przypadku gdy typowe miejsca występowania wzmożonej korozji pokrywała warstwa magnetytu o grubości 0,2 mm, temperatura powierzchni rurki rosła o ok. 70°C do wartości $T = 550^\circ\text{C}$ przy dnie kolektora oraz do $T = 410^\circ\text{C}$ na dalszym odcinku rurki (rys. 11–13).

Fig. 11. Surface temperature at the water-metal interface, with the surface shown beneath the corrosion layer, °C

Rys. 11. Temperatura powierzchni styku wody i metalu, z pokazaną powierzchnią pod warstwą korozji, °C

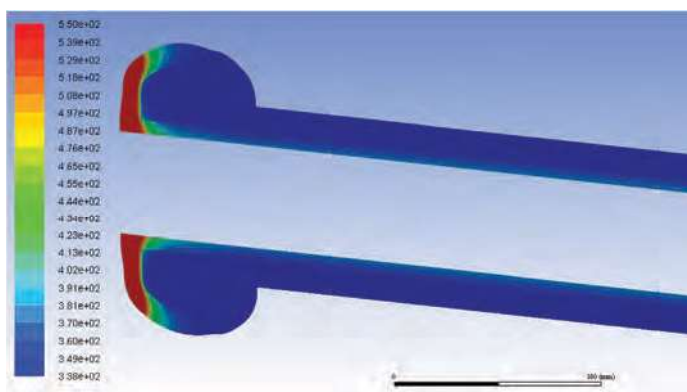
Fig. 12. Temperature field in the cross-section of the sixth tube, twin to the fourth, °C (scale set to a maximum of 550°C, actual temp. reached 816°C)

Rys. 12. Pole temperatury w przekroju szóstej rurki, bliźniaczej z czwartą, °C (skala ustalona na maksymalnie 550°C, w rzeczywistości temperatura sięgała 816°C)

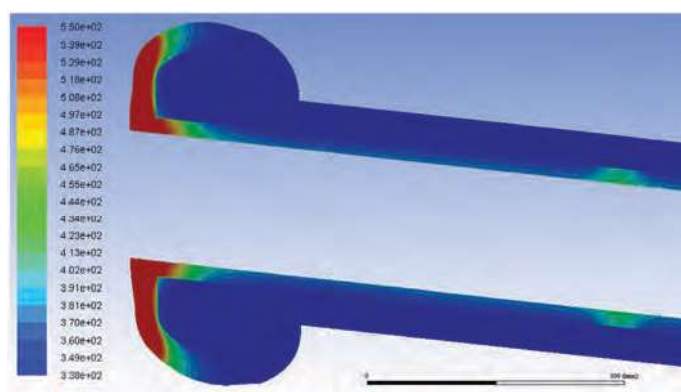
Fig. 13. Cross-section of the fourth tube, showing areas of corrosion, °C

Rys. 13. Przekrój przez rurkę czwartą, z widocznymi miejscami korozji, °C
