High temperature corrosion damage in tubular heat exchangers manifold resulting from poor flow conditions and local overheating.

CFD analysis

Uszkodzenia korozyjne wysokotemperaturowe w kolektorze rurowego wymiennika ciepła wynikające z niekorzystnych warunków przepływu i miejscowego przegrzania. Analiza CFD

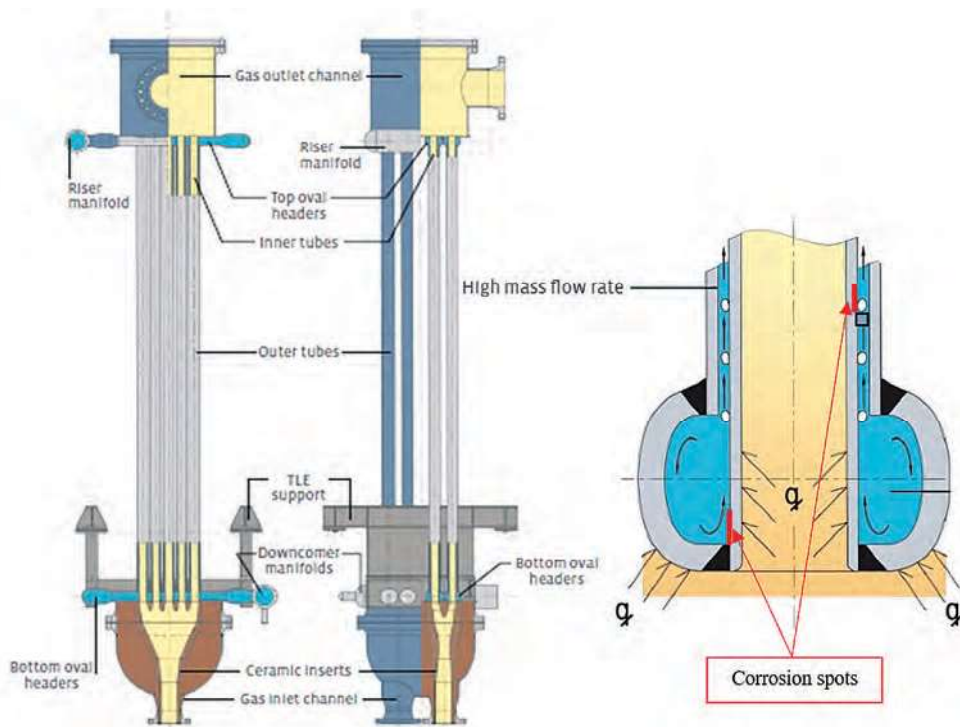
Obiektem analizy były kotły TLE (*transfer line exchanger*) pirogazu konstrukcji ALSTOM (rys. 1). W trakcie ich eksploatacji zaobserwowano zwiększoną awaryjność, charakteryzującą się uszkodzeniami rurek wewnetrznych, wynikającymi z szybko przebiegających procesów korozji

Fig. 1. TLE (transfer line exchanger) boiler manufactured by ALSTOM; diagram of the pyrogas-pipe-water system

Rys. 1. Kocioł TLE (transfer line exchanger) produkcji ALSTOM; schemat układu pirogaz-rurka-woda

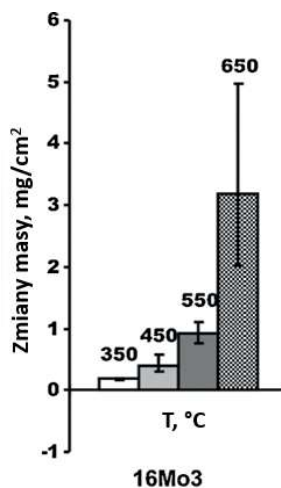
Materiałem rurek bezszwowych była stal na urządzenia ciśnieniowe typu 16Mo3 o składzie chemicznym i właściwościach mechanicznych przedstawionych w tabelach 1 i 2. Stal 16Mo3 jest powszechnie stosowaną stalą kotłową. Wykazuje wysoką odporność na korozję, ale w temperaturze powyżej 320°C ulega przyspieszonemu procesowi utleniania. Wykazano, że wraz ze wzrostem temperatury prędkość utleniania rośnie wykładniczo¹⁾ (rys. 2).

Fig. 2. Graph showing the mass increase due to oxidation of 16Mo3 steel as a function of temperature⁽¹⁾

Rys. 2. Wykres ukazujący przyrost masy wskutek utleniania się stali 16Mo3 w funkcji temperatury⁽¹⁾

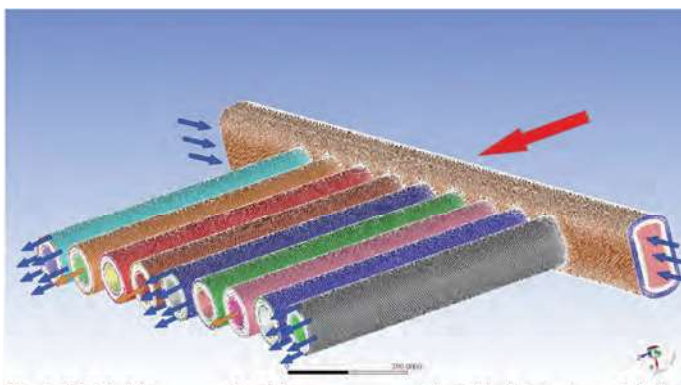
z kolektora i rurek stalowych, a część przepływowa z przestrzeni międzyrurkowej, czyli obszaru przepływu wody (rys. 6). Na jednej z rurek wydzielono powierzchnie, na których zamodelowano 0,2-milimetrową warstwę magnetytu w typowych miejscach występowania uszkodzeń (rys. 1). Siatkę zbudowano z elementów polihedralnych. Model przepływowy składał się z 11 426 487 elementów i 25 625 033 węzłów, a model strukturalny z 3 479 379 elementów i 7 802 853 węzłów.

Na wlotach do kolektora zadano wydatek masowy 2,75 kg (rys. 6) oraz temp. 323°C. Na wylotach z przestrzeni międzyrurkowej zadano stałe ciśnienie 11,7 MPa. Pozostałe ściany przepływu były sprzężone z domeną strukturalną. W części strukturalnej zadano warunek temperaturowy na tylnej ścianie kolektora 816°C oraz warunek konwekcji na wewnętrznej stronie rurek od strony pirogazu. Współczynnik konwekcyjny przejmowania ciepła obliczono z definicji liczby Nusselta (Nu)⁽⁵⁾, którą dla przepływu turbulentnego obliczono ze wzoru empirycznego na podstawie liczby Reynoldsa (Re) i Liczby Prandtla (Pr) opisanych wzorami (1)–(4):

Fig. 6. Model of the structural and flow components with visible division into polyhedral elements; the direction of water and syngas flow is indicated by arrows

Rys. 6. Model części strukturalnej oraz przepływowej z widocznym podziałem na elementy polihedralne; strzałkami zaznaczono kierunek przepływu wody
